台風時の大雨で壊滅したベニクラゲ *Turritopsis* spp.  
(ヒドロ虫綱, 花クラゲ目) の飼育ポリプ  
**POLYPS OF *Turritopsis* spp. (HYDROZOA, ANTHOMEDUSAE) CULTURED IN THE  
LABORATORY ANNIHILATED AFTER HEAVY RAIN CAUSED BY TYPHOON**

久保田 信<sup>1</sup>・新稲一仁<sup>2</sup>  
**Shin KUBOTA<sup>1</sup> and Kazuhito NIINA<sup>2</sup>**

A total of 17 colonies of laboratory-cultured *Turritopsis* spp. polyps including two colonies that rejuvenated 14 times from Okinawa Prefecture, Japan, and the others from Italy, Israel, and Japan (Okinawa and Wakayama Prefectures) annihilated completely after heavy rains mainly caused by typhoon No.6 in June and July, 2015 even kept all of them in an elaborate culture tank.

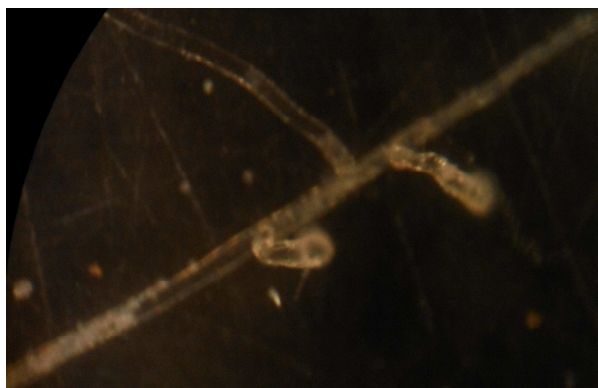
それから約 1 ヶ月経過した 2015 年 6 月 15 日には、かろうじて生残していたイスラエル産 1 群体も消滅した。ようやく生残できたのが白浜産 3 群体と沖縄産 3 群体であった。これらのどの群体も全個虫が小さく、群体を構成する総個虫数も極端に少なく、平均するとわずか数個虫であった（最小数は 1）。これら 6 群体は再生し始めていたにもかかわらず、またしても 7 月中旬の大雨時に衰弱した。ポリプの触手がまず消失し、ヒドロ花やヒドロ茎が消失した。しかし、囲皮は残存していたが、7 月 22 日には終にヒドロ茎の囲皮も消失し、死亡直前の状態に陥って（図 2）、その後ヒドロ根の肉質部も消失し完全消滅した。

図 2. 瀕死状態の 13 回若返ったベニクラゲのポリプ（沖縄産群体の一部を 2015 年 7 月 23 日撮影）

Figure 2. *Turritopsis* polyp rejuvenated 13 times near to die (photographed a part of colony from Okinawa, southern Japan on July 23, 2015).

瀬戸臨海実験所の海水循環は野外(鉛山湾側に設置)での汲み入れ口の水深が浅く(数m程度)、海岸線に近いので、大雨で河川などから海岸へ流入した上層の淡水を吸いこんでしまうことが起こる。これと、貯水タンク(2015年新設)に蓄積している海水量の変化、そして研究棟の海水は開放式に設定されていることから、今回、淡水化という非常事態が急速に引き起こされたと考えられる。今後、ベニクラゲのポリプの飼育を実施する場合、防止策として天気予報で大雨を見越し、流水を数日間は止めるべきであろう。
